**INVESTIGAÇÃO DO NÍVEL DE DETERIORAÇÃO DE ESTRUTURAS DE
CONCRETO ARMADO: ESTUDO DE CASO NO CAMPUS DA UNIVERSIDADE
ESTADUAL DE MARINGÁ**

Florianópolis, Outubro de 2002

Dissertação submetida à Universidade Federal de Santa Catarina para obtenção do grau de Mestre em Engenharia Civil na área de Construção Civil.

RICARDO ROBERTO BOTTER

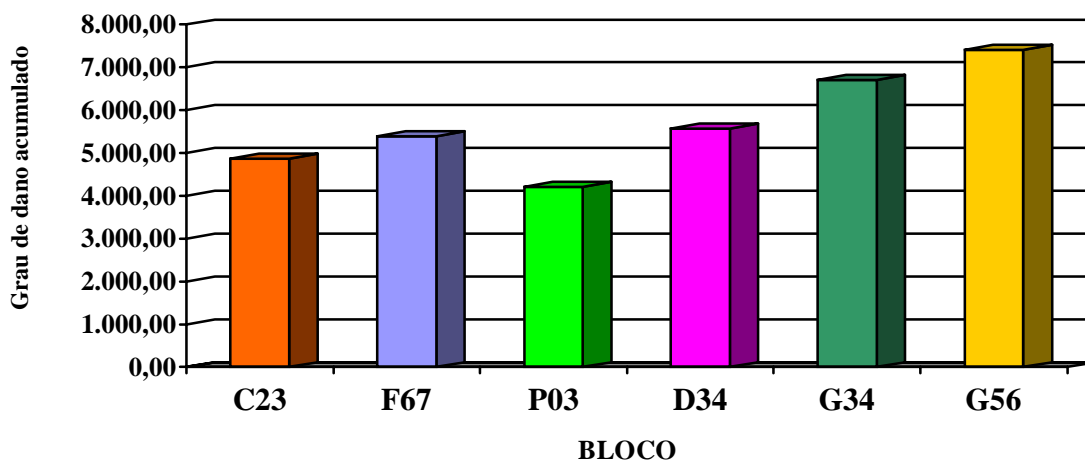
Gráfico 5.1. Grau de dano acumulado por bloco

O gráfico 5.1 ilustra a relação existente entre os valores do grau de dano acumulado para as 6 (seis) edificações em questão. As edificações estão colocadas ao longo do eixo das abscissas por ordem crescente de idade da estrutura, conforme informado na tabela 3.1.

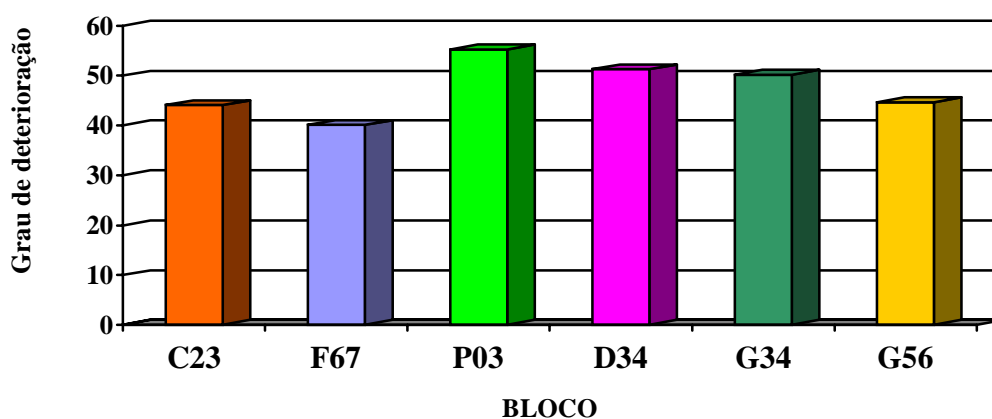
Gráfico 5.2. Grau de deterioração das famílias de pilar principal

A família viga do Bloco G56 apresentou grau de deterioração da família Gdf com o valor de 41,22, sendo o mais alto dentre os dos edifícios vistoriados. Os gráficos 5.2, 5.3 e 5.4 ilustram o comentário sobre o grau de deterioração das famílias de pilar, viga e laje das 6 (seis) edificações. Os blocos estão colocados ao longo do eixo das abscissas por ordem crescente de idade da estrutura.

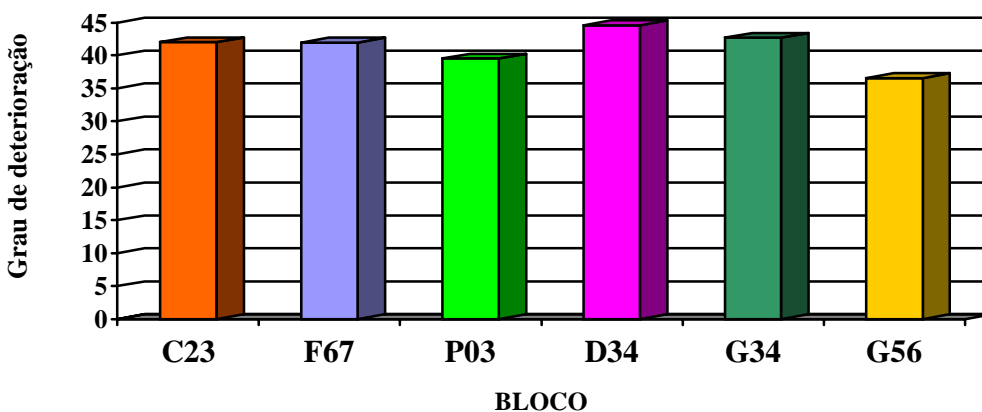
Gráfico 5.5. Grau de deterioração da estrutura (Gd)

O grau de deterioração da estrutura (Gd) mais alto foi o do Bloco D34, com um valor de 44,60, representando um nível alto de deterioração, e o menor foi o do Bloco G56, com um valor de 36,56, indicando um nível médio de deterioração. O gráfico 5.5 ilustra a situação do grau de deterioração da estrutura (Gd) dos edifícios estudados.
